# 检测报告

报告编号.: STL20260727016CR1

样品名称 : 1.5 分弹簧圈; 2.链条弹簧圈

### 1. 盐雾测试:

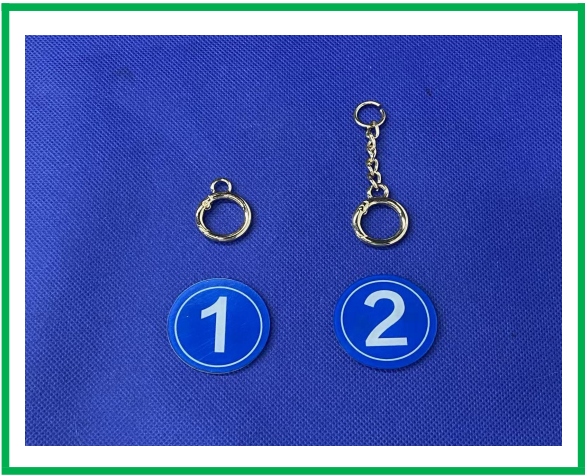
| 样品编号 | 样品名称 | 位置 |
|---|---|---|
| 1 | 5 分弹簧圈 | 金色弹簧圈 |
| 2 | 链条弹簧圈 | 金色链条弹簧圈 |

测试前

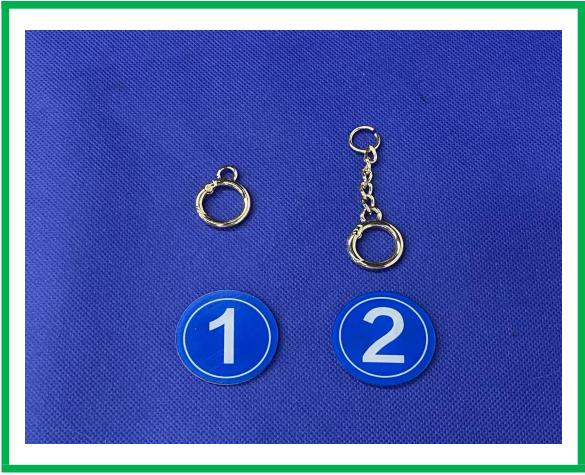
| 测试项目 | | 标准条件 | 实际条件 |
|---|---|---|---|
| 1 | 腐蚀点个数不超过 3 个, 且单个腐蚀点面积不大于 1mm <sup>2</sup> | 腐蚀点个数不超过 3 个, 且单个腐蚀点面积不大于 1mm <sup>2</sup> | 合格 |
| 2 | 腐蚀点个数不超过 3 个, 且单个腐蚀点面积不大于 1mm <sup>2</sup> | 腐蚀点个数不超过 3 个, 且单个腐蚀点面积不大于 1mm <sup>2</sup> | 合格 |

盐雾测试后
